Remoção de instrumento endodôntico fraturado - caso clínico

Broken endodontic instrument removal – case report

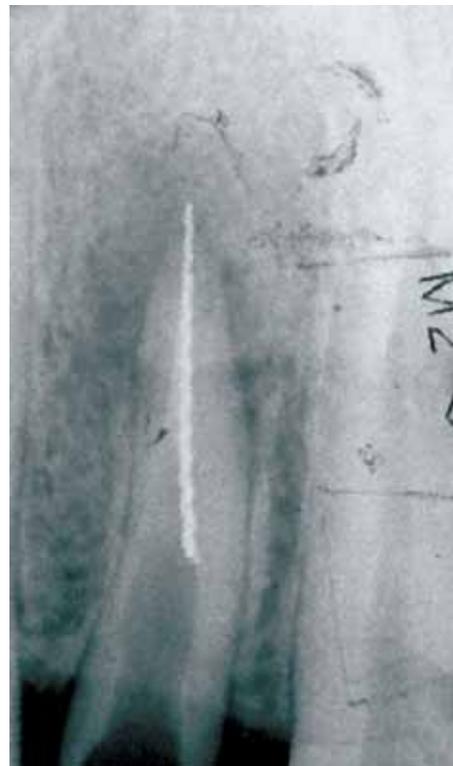
Um paciente de 32 anos, do sexo masculino, se apresentou no consultório odontológico para a confecção de uma prótese. No levantamento radiográfico observou-se que havia um instrumento fraturado no interior do canal radicular do dente 22, ultrapassando o forame apical. Esse dente apresentava radiolucidez apical sugerindo lesão periapical (Fig. 1). O protesista então solicitou avaliação do endodontista quanto às possibilidades de retratamento.

Fig. 1: Radiografia inicial.

Radiograficamente o instrumento fraturado parecia ser uma lima Hedstroen, calibrosa e por esse motivo o prognóstico não era dos melhores. O paciente foi alertado que o tratamento via canal radicular seria difícil.

O paciente não apresentava dor, edema, ou fistula, tendo a porção coronária do dente restaurada com uma prótese fixa provisória. Não havia sensibilidade à palpação apical ou à percussão, tanto vertical quanto horizontal. Clinicamente havia uma alteração de cor gengival na região. Radiograficamente, o ligamento periodontal estava espessado, ápice completo, e rarefação no osso alveolar, com a cortical alveolar contínua.

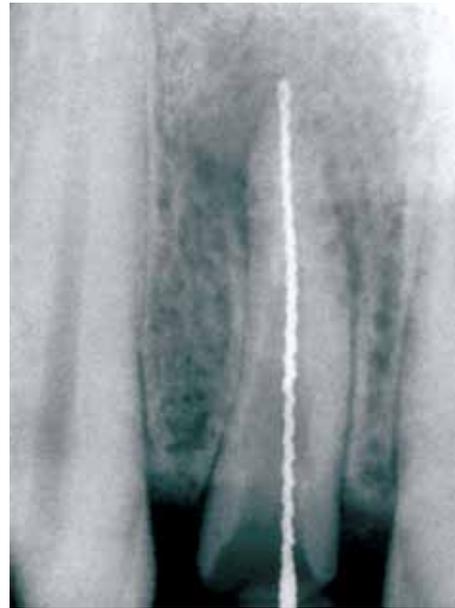
Fig. 2: Imagem demonstrando uma lima Hedstroen calibre 20.

Após uma semana o paciente retornou ao consultório sem relatar dor pós-operatória e então nova tentativa de remoção do instrumento fraturado foi realizada da maneira descrita anteriormente, até que o mesmo foi removido (Figs. 2, 3 e 4).

No presente caso clínico, várias tentativas foram feitas sempre da mesma maneira, ou seja, inicialmente o instrumento fraturado foi ultrapassado com limas de menor calibre, criando um trajeto paralelo a ele, e então colocavam-se as limas Hedstroen que se entrelaçavam e eram puxadas em direção coronal. Foram necessárias duas consultas para que se conseguisse a remoção do instrumento fraturado do interior do canal radicular, porém outras manobras seriam arriscadas, pois o dente era um incisivo lateral superior, que além de apresentar achatamento méso-distal pronunciado tem uma curvatura disto-palatina acentuada. Isso contraindicou o uso de ultrassom e impossibilitava a utilização de agulhas hipodérmicas e cianocrilato.

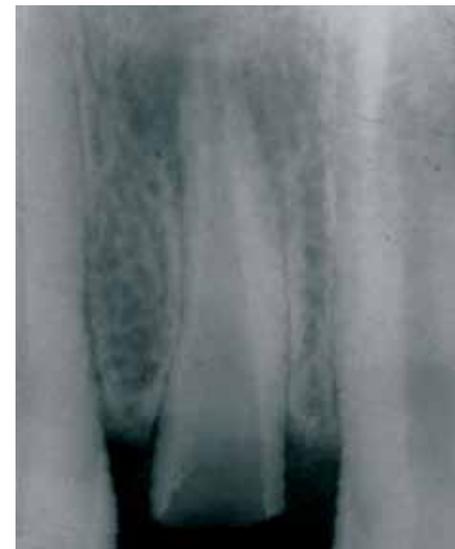
Fig. 3: Imagem demonstrando o canal radicular totalmente desobstruído.

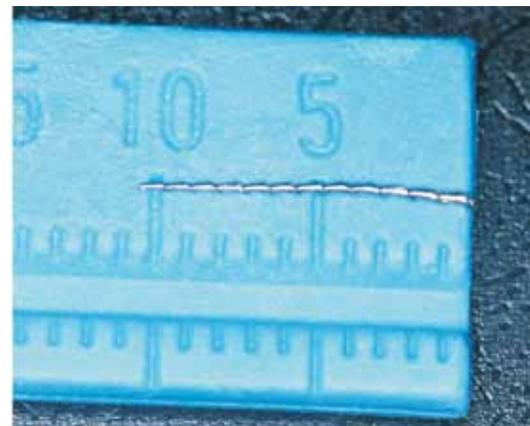
Fig. 4: Fotografia do instrumento removido.

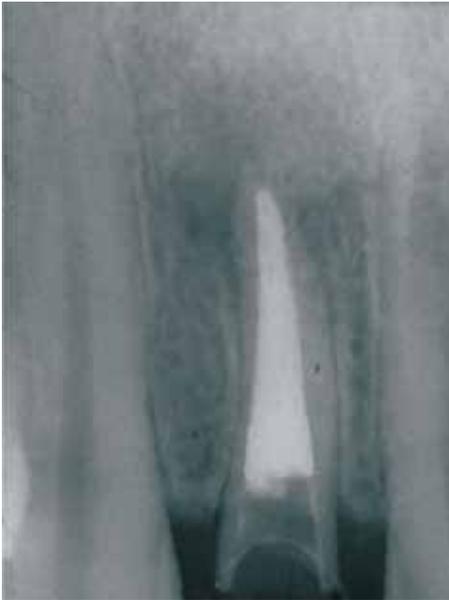
Fig. 5: Radiografia final.

Irrigou-se copiosamente com NaOCl 2,5% alternando-se com água oxigenada 10 volumes e irrigação final com NaOCl 2,5% e então se realizou a reinstrumentação do canal radicular com o preparo apical realizado com uma lima de calibre 80, obturação com o cimento Sealer 26 (Dentsply-Maillefer – Ballaigues, Suíça) e cones de guta percha (Tanari® – Manacapuru, AM, Brasil) através da técnica de condensação lateral (Fig. 5). Para a execução do tratamento endodôntico o dente estava sob isolamento absoluto colado, pois devido à fragilidade do remanescente radicular a utilização do grampo para isolamento não estava indicada.

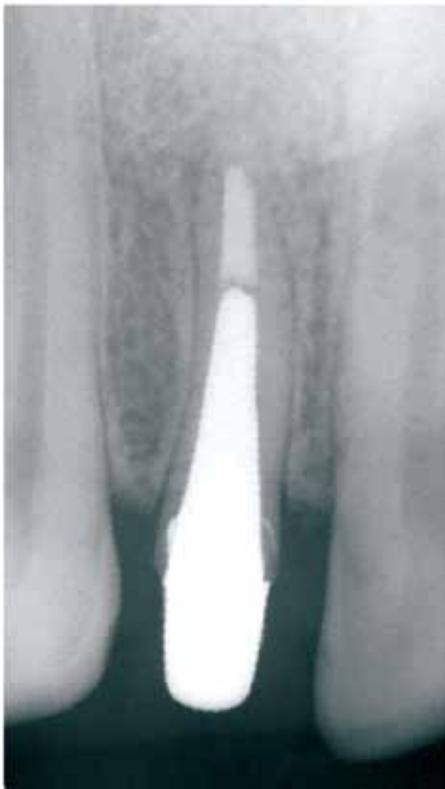
Fig. 6: Radiografia de controle (15 meses).

Após um ano e três meses da realização do retratamento, na radiografia de acompanhamento pôde-se observar a cicatrização da lesão periapical com formação de tecido ósseo e ligamento periodontal circundando o espaço periapical, sugerindo o sucesso do retra-

tamento endodôntico (Fig. 6). Clinicamente, o paciente estava sem sinais e sintomas.
